RELATÓRIO TÉCNICO

Estudos Geotécnicos para construção de uma
creche na cidade de *Toritama - PE*

O presente relatório tem por objetivo apresentar os resultados de sondagens a percussão realizado para a obra em referência, seguindo-se os procedimentos recomendados pela NBR 6484/2001.

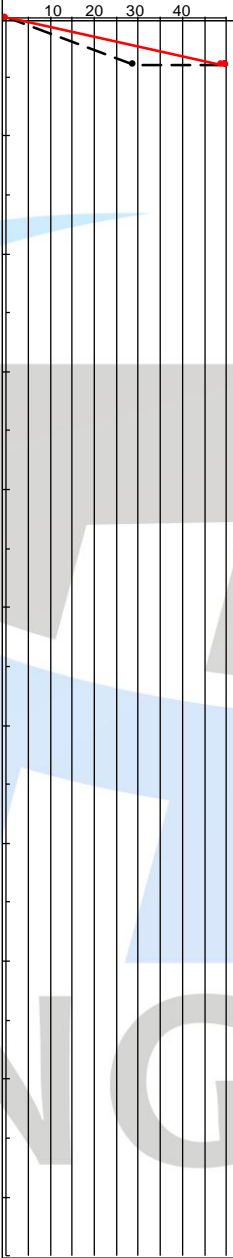
| PERCUSSÃO (SPT) | | GOLPES 30 cm | | LAVAGEM POR TEMPO em.min. | INFILTRAÇÃO ENSAIO | | PROFUNDIDADE (m) | | | REVESTIMENTO |
|--|---|---|---|---|---|---|---|---|--|---|
| | | | | | | | | SP-03 | | |

| PERCUSSÃO (SPT) | | GOLPES 30 cm | | LAVAGEM POR TEMPO em.min. | INFILTRAÇÃO ENSAIO | | PROFUNDIDADE (m) | | | REVESTIMENTO |
|--|---|---|---|---|---|---|---|---|--|---|
| | 29 | 49/20 | | | | 0,00 | | 0,00 0,40 1,00 2,00 3,00 4,00 5,00 6,00 7,00 8,00 9,00 10,00 | Argila silto-arenosa, dura, amarela Fim da Perfuração Impenetrável à Percussão (Rocha Alterada) Lavagem por tempo 0,35 m a 0,40 m 1ª leitura para 10 minutos = 03 cm 2ª leitura para 10 minutos = 02 cm 3ª leitura para 10 minutos = 00 cm | Z |
